労災リハビリテーション千葉作業所  
土地利用履歴等調査業務  
報告書

平成24年1月

■ 日鉄環境エンジニアリング株式会社

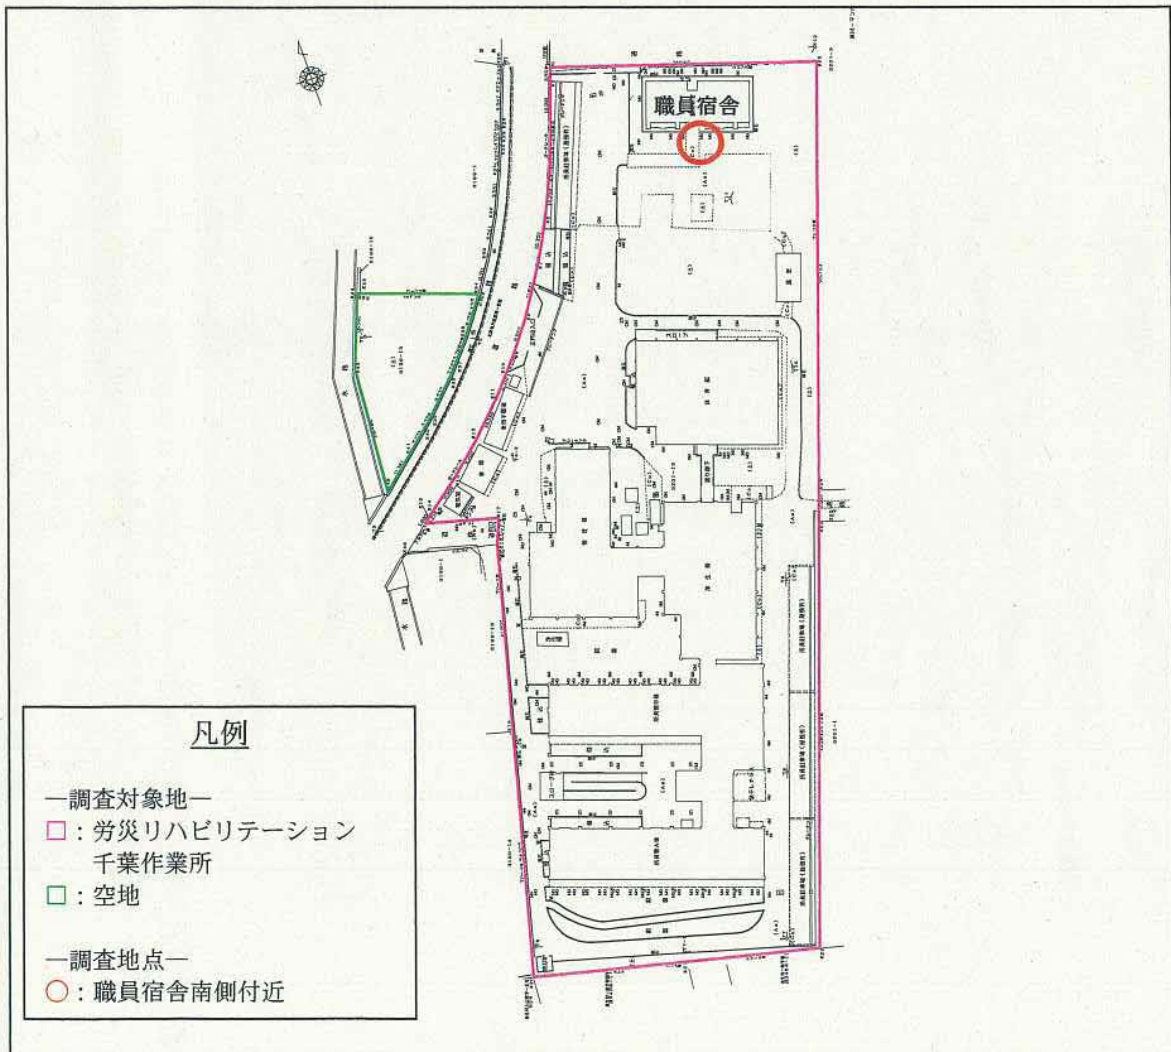
図 5.1.3 調査地点位置図

労災リハビリテーション千葉作業所内において実施された地盤調査によると、深度 2.0m まで細砂が分布することが確認されている（表 5.1、図 5.1.3 参照）。

また、地下水位は GL-1.9m 付近に確認されている。

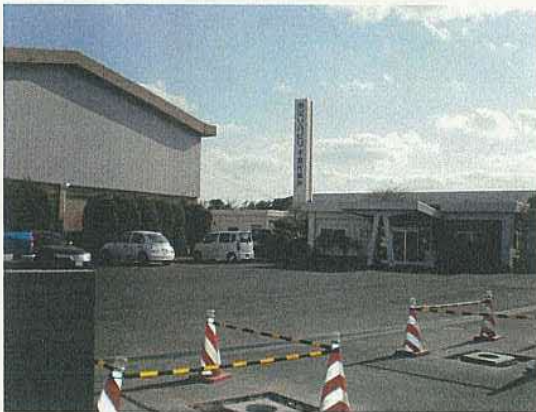
写真 5.3.1 労災リハビリテーション  
千葉作業所（正門出入口）

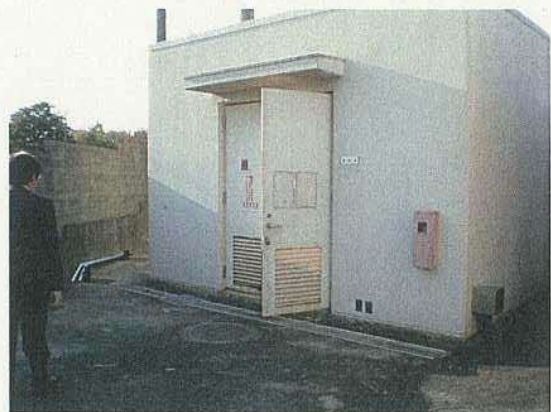
写真 5.3.2 電気室

労災リハビリテーション千葉作業所西側の電気室において、過去、高圧コンデンサー及び安定器（蛍光灯用）が適正に保管されており、現在は、千葉労災病院へ移動済みであることが確認された（表 5. 4. 1、表 5. 4. 2 参照）。

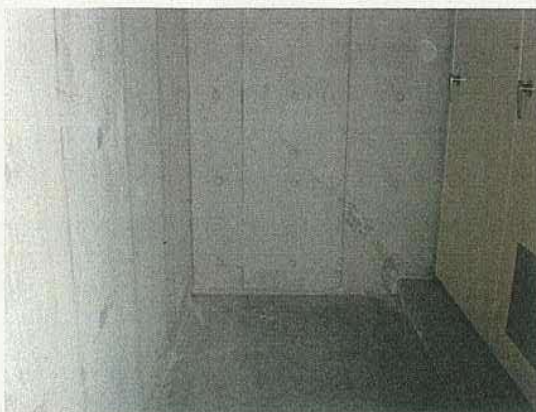
写真 5.3.3 電気室内（PCB 廃棄物保管位置）

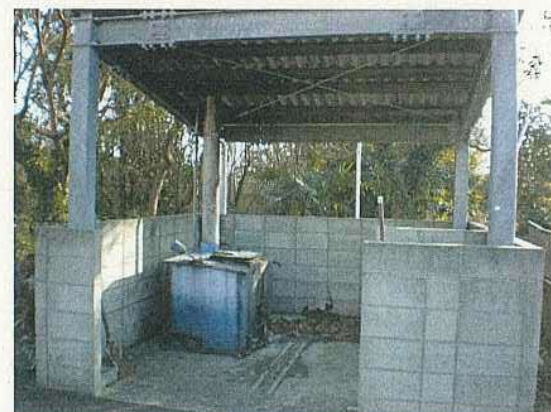
写真 5.3.4 焼却炉

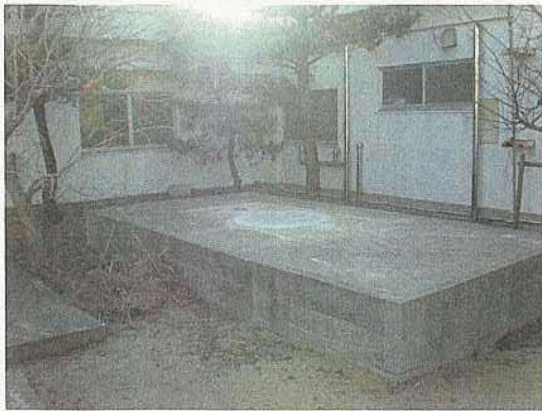
貯蔵所の区分	危険物の品名	最大数量	設置年月	廃止年月
地下タンク貯蔵所	A 重油	4,000 L	昭和 44 年 5 月	平成 24 年 1 月

写真 5. 3. 5 地下タンク貯蔵所跡

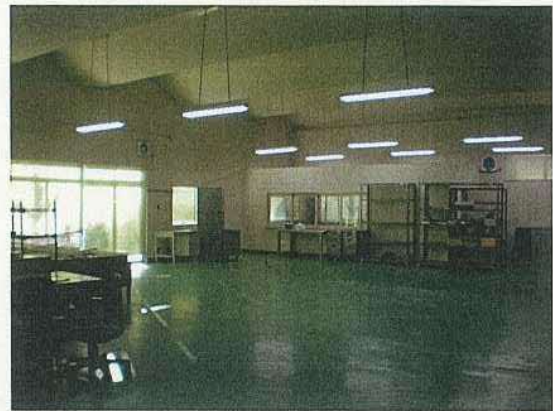
写真 5. 3. 6 作業場

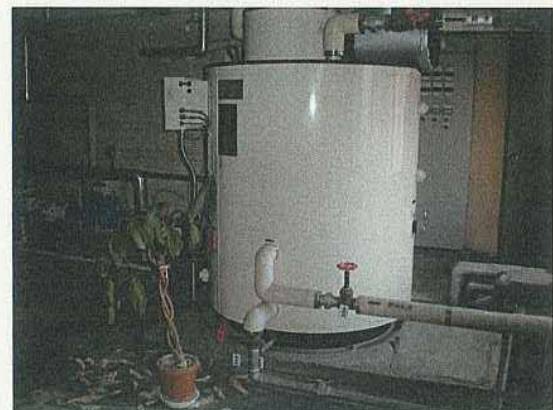
写真 5. 3. 8 ボイラー室

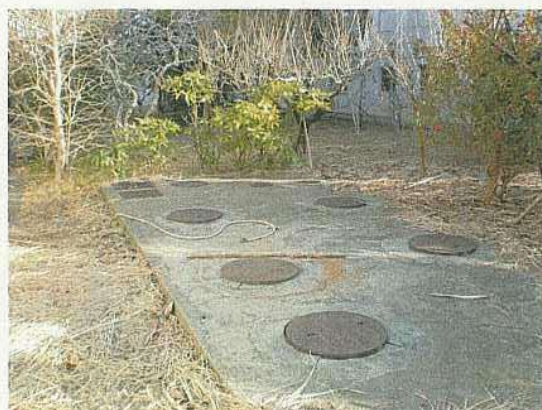
写真 5. 3. 9 浄化槽

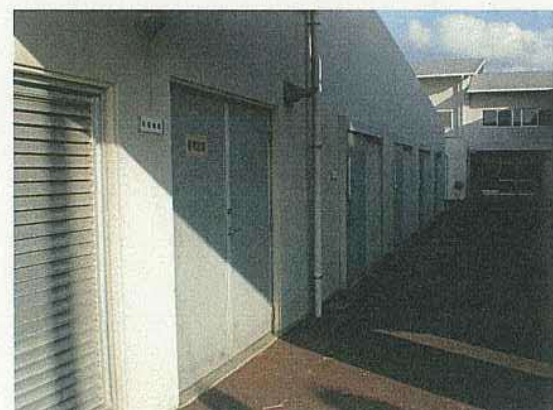
写真 5. 3. 10 発電機室

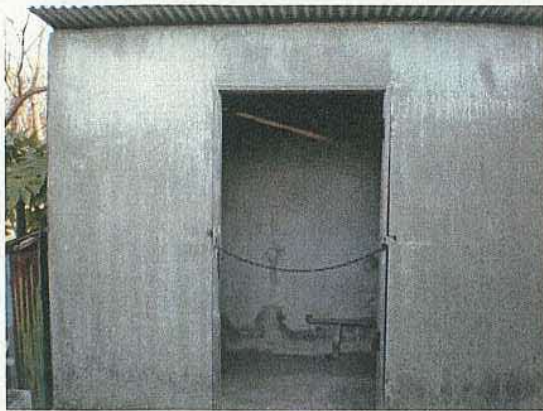
写真 5. 3. 11 プロパンガスボンベ置場

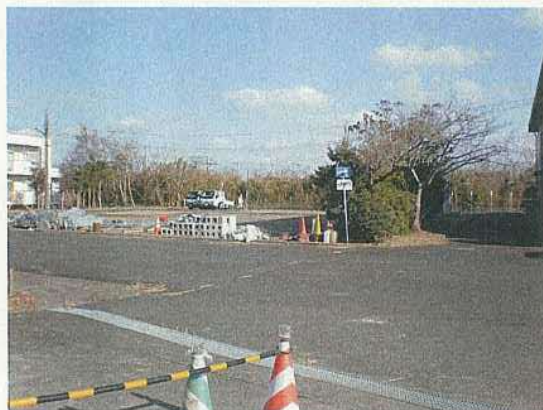
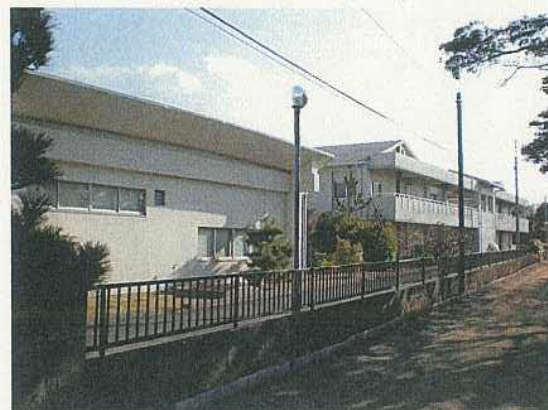
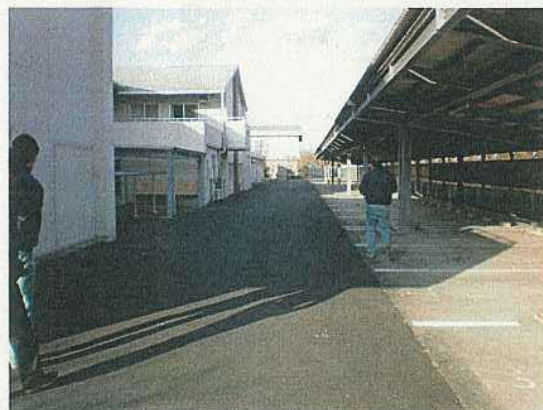
写真 5. 3. 13 労災リハビリテーション  
千葉作業所 (敷地北側)

写真 5. 3. 14 労災リハビリテーション  
千葉作業所 (敷地中央)

写真 5. 3. 15 労災リハビリテーション  
千葉作業所 (敷地南側)

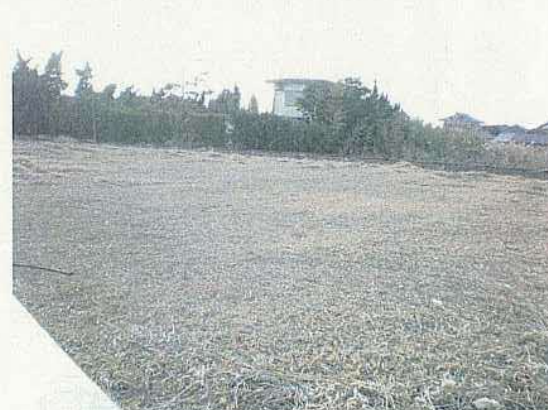
- ・ 過去の土地利用について聴取調査を行った結果、過去にテニスコート（グラウンドゴルフ）としての土地利用が確認されたが、現在は空地である（写真 5.3.16 参照）。
- ・ 廃棄物の埋立跡、不自然な盛土、植生の異常、悪臭等は確認されなかった。

写真 5. 3. 16 空地 (テニスコート跡地)
